Università degli Studi di Palermo

Fabio Morello, Filippo Mulé, Giuseppe Maria Catalano

La Real Casina di caccia di Ferdinando IV di Borbone nel bosco della Ficuzza (Palermo). Analisi diretta alla tutela del monumento

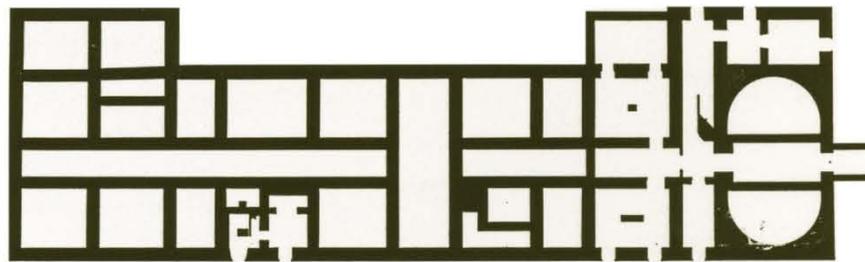
orientate e tale riporto è la causa principale dei dissesti oggi riscontrabili visibilmente nell'estremità occidentale, dove è situata la Cappella ed è immediato riscontrare, nella pianta delle fondazioni (fig.7), una maggior larghezza del "piedamento".

Fig. 7 Pianta del piano cantinato

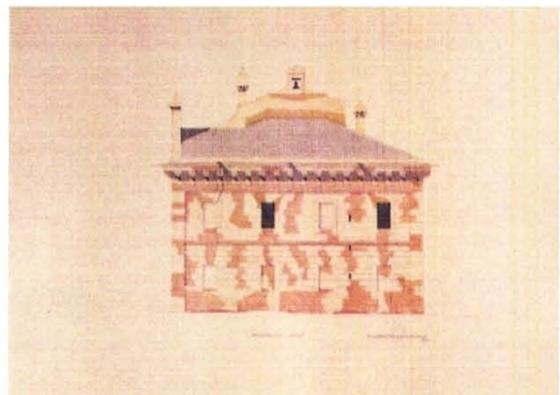
Il risultato è esposto in 14 grandi tavole eseguite alla scala 1:50, delle quali dieci a colori (prospetti e sezioni), accompagnate da altre quattro tavole, alla stessa scala delle prime, riportanti il quadro fessurativo e lo stato di degrado delle murature dei prospetti (fig.21) ed una lunga relazione che raccoglie l'esito degli studi d'archivio, le opere necessarie al restauro, il regesto dei documenti d'archivio, le ipotesi di riutilizzazione auspicabili tenuto conto della natura dell'edificio, del meraviglioso bosco e del vasto ed articolato contesto territoriale in cui il grande monumento è inserito.

Fig. 21 prospetto ad ovest. Quadro fessurativo e stato di degrado della muratura
